**CITTA' DI ORIA**  
*Provincia di Brindisi*  
(Via Epitaffio - Tel. 0831-846531)

**PROGETTO DEI LAVORI DI  
COMPLETAMENTO DEL RESTAURO,  
VALORIZZAZIONE E MESSA IN SICUREZZA  
DEL GIARDINO STORICO “PARCO DI  
MONTALBANO” DA DESTINARE A PARCO  
PUBBLICO**

**RELAZIONE SULLO STATO DI DEGRADO**

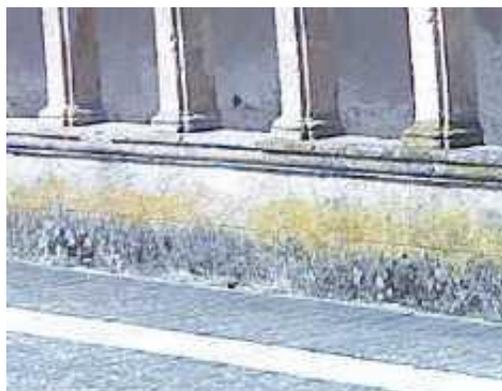
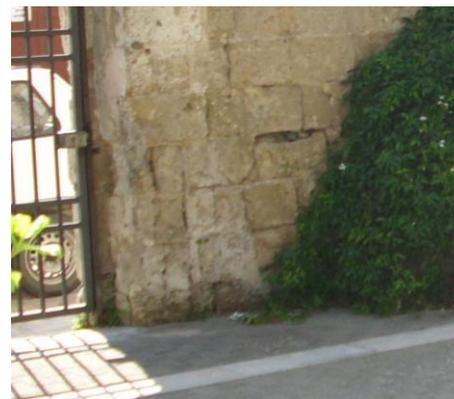
Le pareti di basamento si presentano con ampie aree soggette a corrosione naturale che ha "scavato" il materiale originario con l'erosione ed i cicli stagionali.

I conci, come già accennato, sono stati, presumibilmente con interventi isolati e disorganici, sigillati nei giunti a bolo o a calce o addirittura a malta cementizia e, in alcune parti inzeppati con scaglie di pietra, risultando pertanto incoerenti. Nella parte più bassa delle pareti le facce dei conci si presentano generalmente integre. Le patologie presenti sono:

- a) **Formazione di patina:** alterazione limitata alle modificazioni naturali della superficie del materiale non collegabile a fenomeni di degradazione e percepibile come una variazione del colore originario del materiale.
- b) **Formazioni di incrostazioni:** depositi stratiformi, compatti e aderenti al substrato, composti da sostanze scarsamente solubili, prevalentemente carbonati, depositati da acque dure.

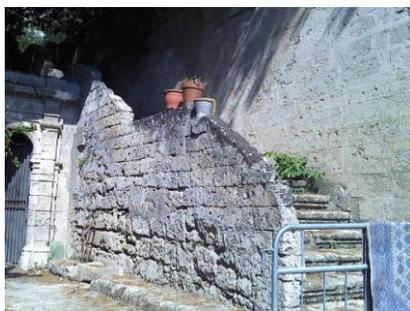
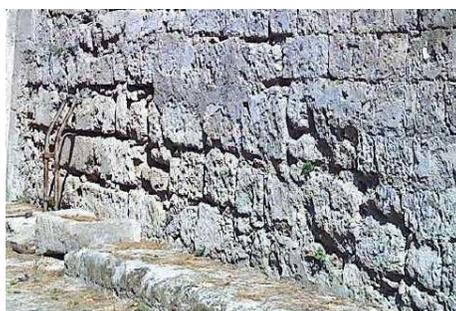
- c) Il degrado tipico delle facciate in muratura è legato alle tessiture organiche, i conci formanti le balaustre del piano terra così come quelli degli elementi decorati (comici, fregi etc.) appaiono solcati da un intreccio di forme tubolari, irregolari e contorte che rimangono infossate tra il deposito calcarenitico che le include. Tali forme di degrado sono da mettere in relazione alle bioturbazioni che alterano l'omogeneità del deposito calcarenitico e rendono selettivo lo sviluppo della degradazione.

- a) Alveolizzazione: degradazione (tipica dei materiali porosi) con formazione di alveoli, profondi ed interconnessi, le cui pareti sono ricoperte da polvere del materiale stesso e da efflorescenze e da colonie di microrganismi.

- b) Corrasione: asportazione di materiale dovuta all'azione meccanica di particelle solide trasportate dal vento.
- c) Efflorescenza: formazione cristallina di sali solubili sulla superficie del manufatto, prodotta da fenomeni di migrazione ed evaporazione dell'acqua, biancastra e poco coerente.

- d) Fessurazione: degradazione che si manifesta con la formazione di soluzioni di continuità nel materiale, con distacco macroscopico delle parti causata da penetrazione localizzata di radici di piante infestanti.

- e) Fratturazione: formazione di soluzione di continuità nel materiale.
- f) Insufficienza statica: alterazione del materiale tale da non garantire le funzioni richieste dalla costruzione.

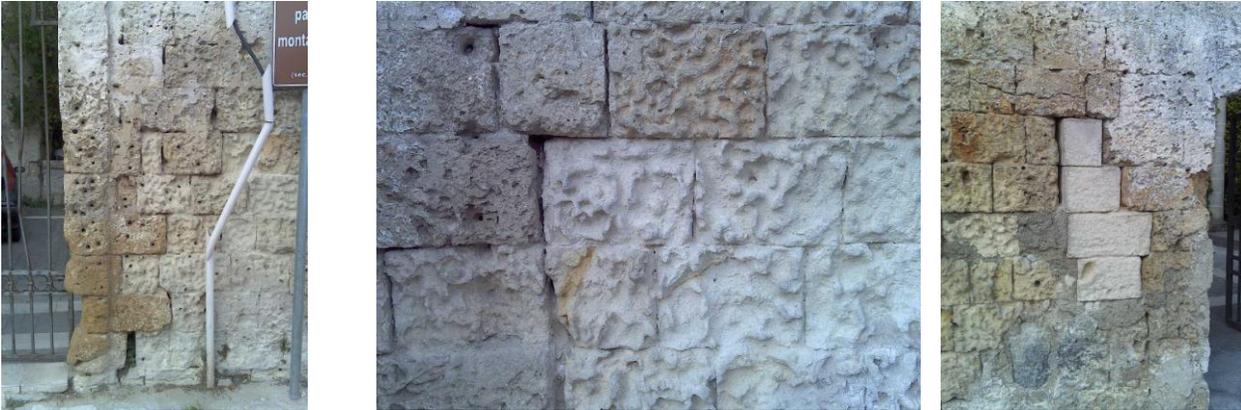
La maggior parte dei conci si presenta in buone condizioni con una patina compatta.

Solo in alcuni punti della parete di contenimento si nota la presenza di singoli conci fortemente alveolati con caratteristiche di degrado simili alla parte basamentale.
