programmi integrati di riqualificazione delle periferie
"Centro Storico"

Riqualificazione centro storico: abbattimento barriere architettoniche
Posa in opera asfalto fonosorbente
Interventi per la riduzione del traffico nel centro storico
Arredo urbano nel centro storico

SCALA 1:100
DESCRIZIONE TAVOLA
STRALCIO VARCO 4 - INTERVENTI

TAVOLA
EA7d

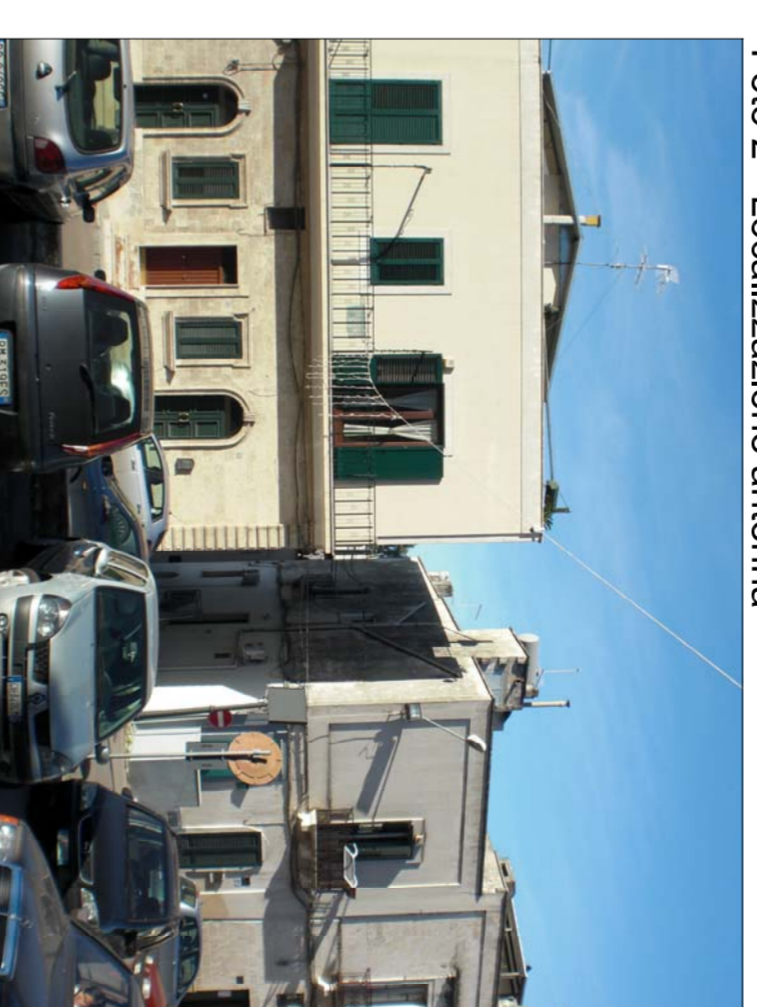
Foto 2 - Localizzazione antenna

2. Installazione di apparati wireless e collegamento elettrico-dati mediante cavo.
 3. Allineamento antenne per il collegamento punto-punto da Piazza Donolo al al Comando dei Vigili Urbani.

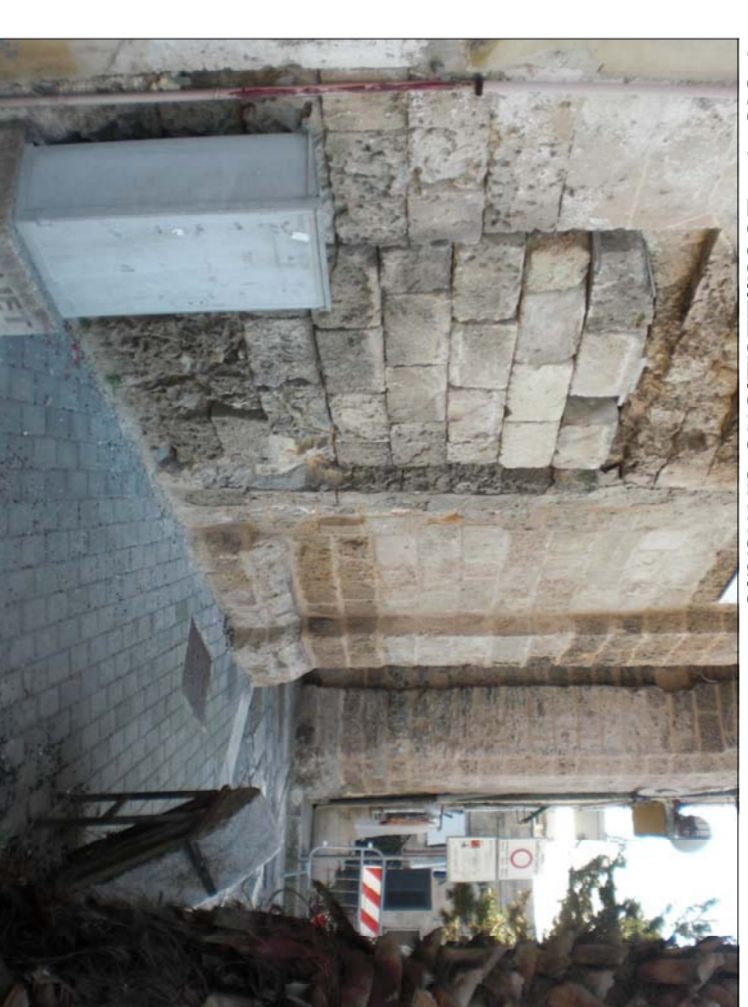
Foto 4 - Localizzazione armadio

- ### INTERVENTI
- Sistema Videosorveglianza:**
1. Installazione palo artistico con basamento secondo specifiche ad una distanza perpendicolare alla Porta inferiore a metri dieci (r-palo 3). La canalizzazione avverrà sino all'armadio stradale presente per un totale di metri dodici di scavo e ripristino con collegamento elettrico ed installazione di Interruttore magnetotermico differenziale.

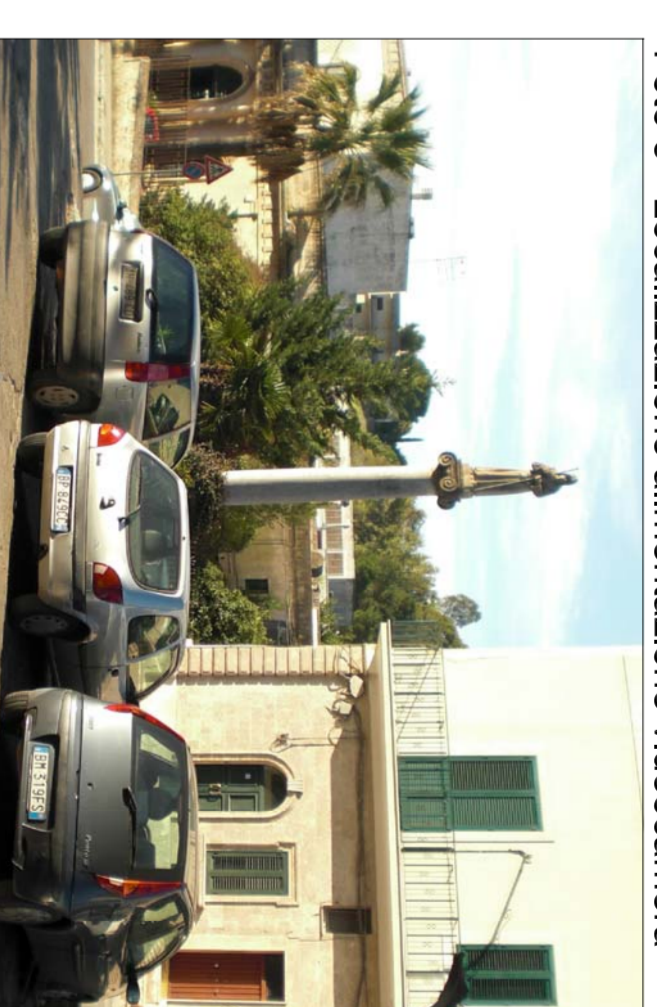
Foto 5 - Localizzazione alimentazione videocamera

N.B.: La progettazione delle installazioni delle videocamere e di tutti gli apparati periferici relativi è stata realizzata in corrispondenza di attuale ubicazione di apparecchi di illuminazione e di apparecchiature dell'impianto elettrico al fine di limitare l'invasività, la presenza ed il passaggio di ulteriori cavi a vista
