# COMUNE DI ORIA

## P.I.R.P.

programmi integrati di riqualificazione delle periferie  
"Centro Storico"

Riqualificazione centro storico: abbattimento barriere architettoniche  
Posa in opera asfalto foncoassorbente  
Interventi per la riduzione del traffico nel centro storico  
Arredo urbano nel centro storico

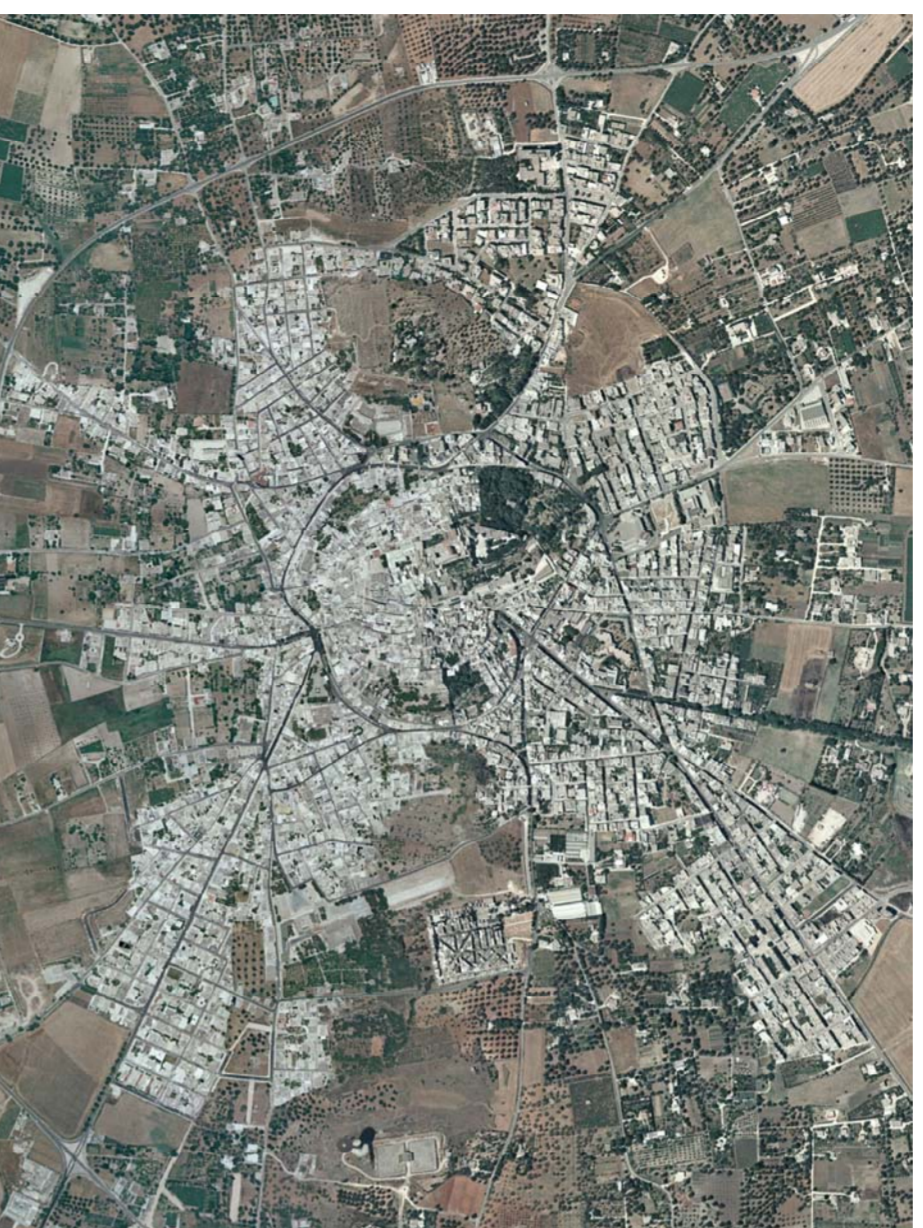
Il collegamento elettrico tra cassetta di derivazione elettrica esistente e videocamera verrà realizzato con cavo multipolare a vista in gomma G7 non propagante incendio tipo F70R (4x10) mm<sup>2</sup>

N.B.: La progettazione delle installazioni delle videocamere e di tutti gli apparati periferici relativi è stata realizzata in corrispondenza di attuale ubicazione di apparecchi di illuminazione e di apparecchiature dell'impianto elettrico al fine di limitare l'invasività, la presenza ed il passaggio di ulteriori cavi a vista

PLANIMETRIA CON INDIVIDUAZIONE  
DELLE VIDEOCAMERE E DEGLI ACCESS POINT

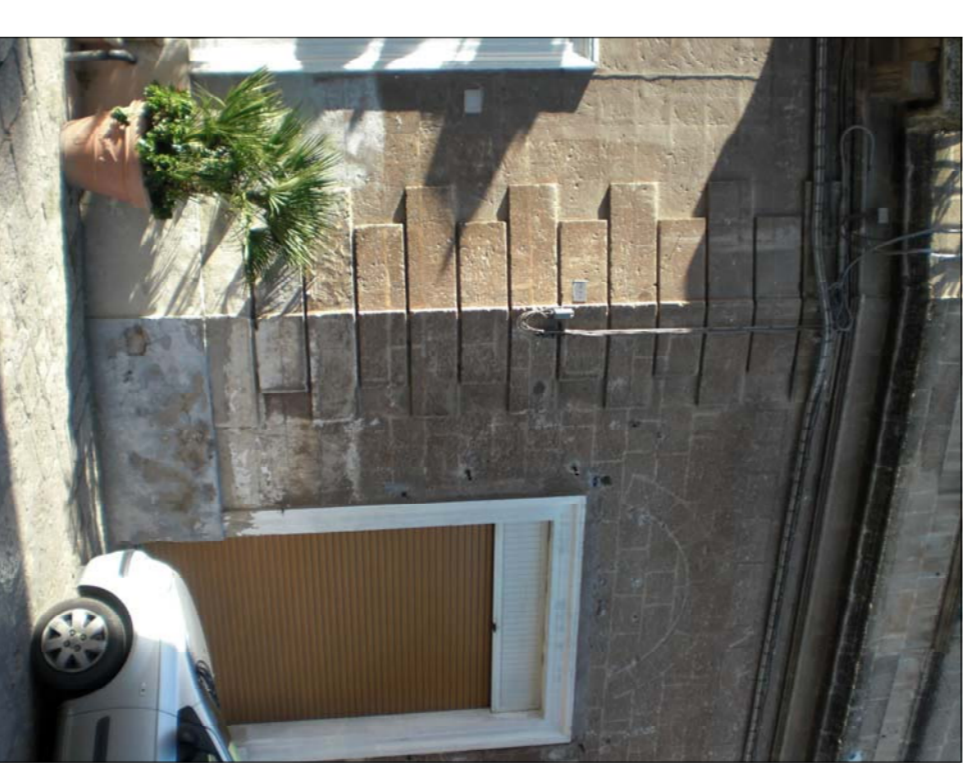
Foto 3 - Localizzazione videocamera TVCC

1. Predisposizione staffe per ancoraggio e collegamento videocamere per Videosorveglianza e Riconoscimento targhe sui prospetti esistenti e posa di cabloggio aereo per la linea elettrica e dati fino all'armadio (foto 3, 4, 5).
2. Collegamento elettrico fino al Quadro Elettrico Generale con installazione di interruttore magnetotermico differenziale.
3. Non sono necessari lavori di scavo per il collegamento elettrico.
4. Orientamento videocamera verso la zona Varco, settaggio ottico e configurazione software delle zone di detezioni.
5. Installazione di segnaletica stradale per la presenza di videocamera per la sorveglianza dal Varco.

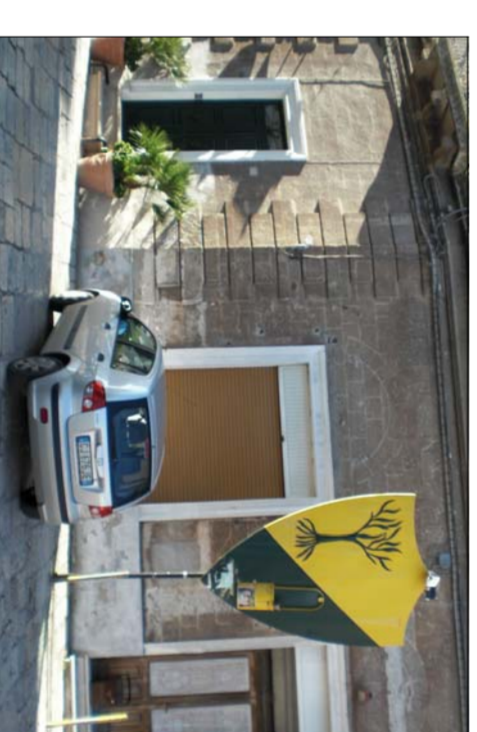
Foto 4 - Localizzazione armadio

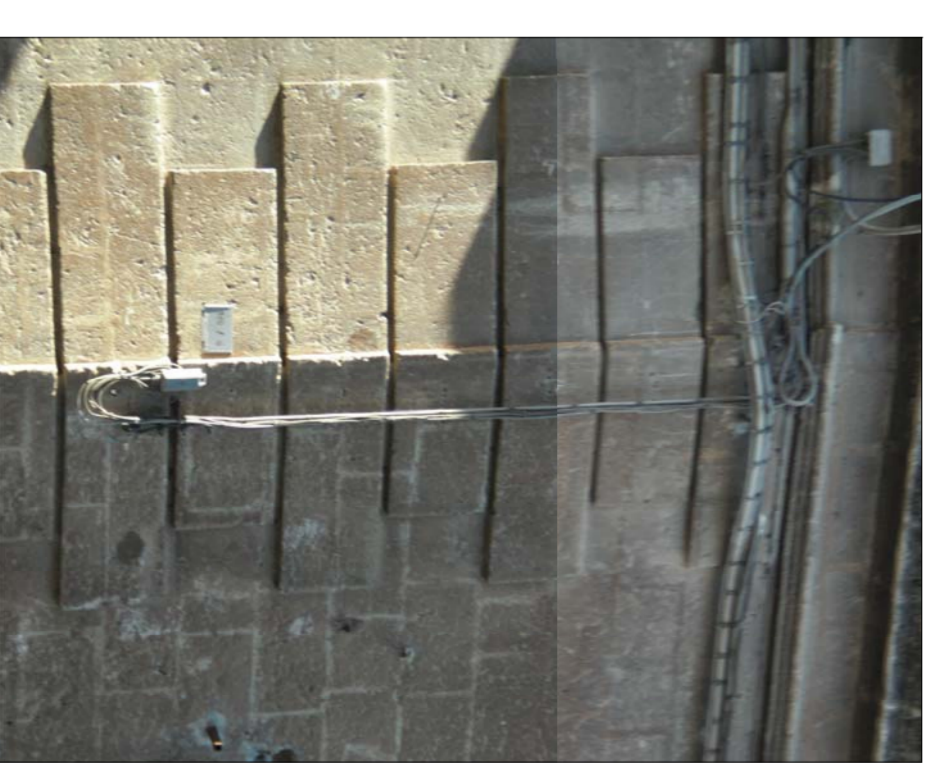
Foto 5 - Localizzazione cassetta e cavo di alimentazione
